OBJET: Traitements de surface sur les ponts élévateurs à ciseaux *Made in Italy*

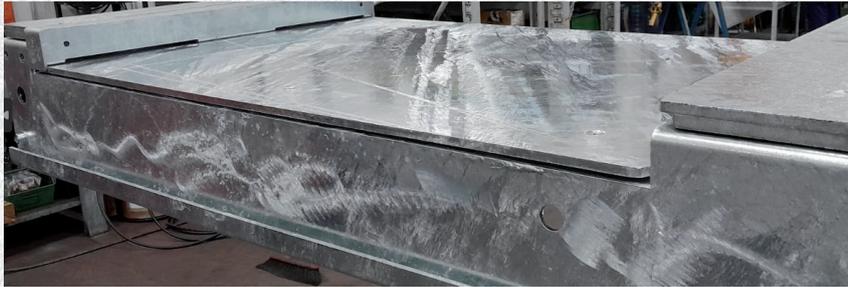
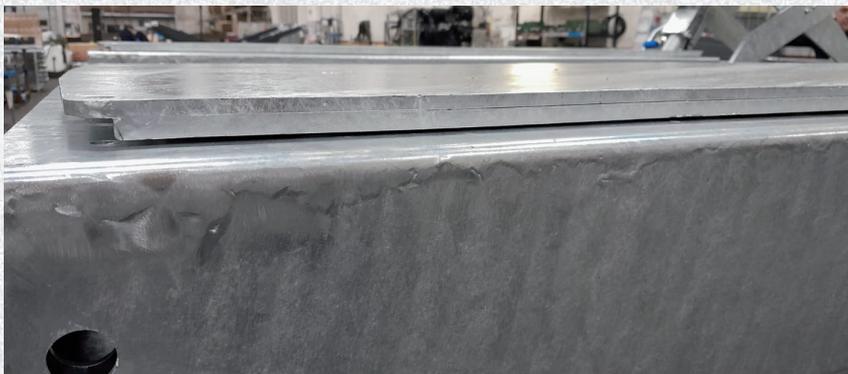
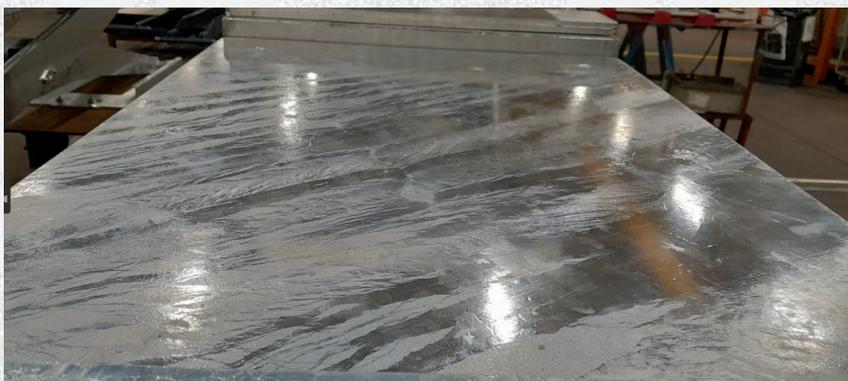
Enfin, vous trouverez ci-dessous quelques photos montrant le résultat final du traitement de galvanisation à chaud sur un pont élévateur à prise sous roues.

Le traitement de galvanisation à chaud a été introduit comme option à la place de la cataphorèse. Le traitement de galvanisation à chaud offre un niveau plus élevé de protection contre la corrosion et une meilleure garantie de couverture et de durabilité que la cataphorèse, et convient particulièrement aux environnements difficiles.

En particulier, il est appliqué à : chemins de roulement, flaps/rampes, ciseaux et base des ponts élévateurs mentionnés. Il peut également être appliqué aux accessoires optionnels.
